PROYECTO DE RESTAURACIÓN
Y CONSERVACIÓN DEL PATRIMONIO HERIDO

**UNIVERSIDAD
DE GRANADA**

Realizado por: Paula María Díaz García,
Natalia García Romero, Ana G. Sáenz

El bien objeto de estudio es la Antigua Fábrica de oro, situada en Lanchas del Genil (Granada), actualmente propiedad privada (Ávila Rojas).

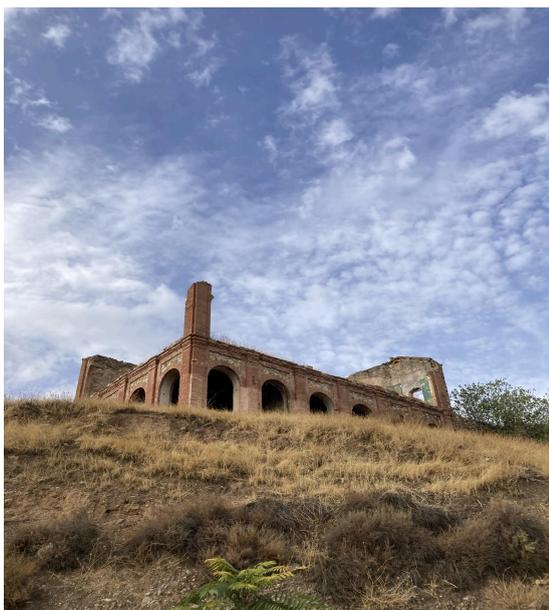
La fachada principal (fg. 05) que se encuentra en el lateral derecho, contiene en el primer cuerpo dos entradas principales abiertas en un arco de medio punto rematadas por un dintel en mampostería y ladrillo. Las entradas se encuentran flanqueadas por cuatro vanos que siguen el mismo modelo que las dos entradas. Estos vanos se encuentran separados entre sí por pilastras adosadas al muro. El segundo cuerpo podría haber contenido una galería de arcos corridos siguiendo el modelo de las fachadas fotografiadas en 2015, de las cuales no se conserva ninguna (figura 04).

Figura 04. Vista de la fábrica.(2022). Autoría propia

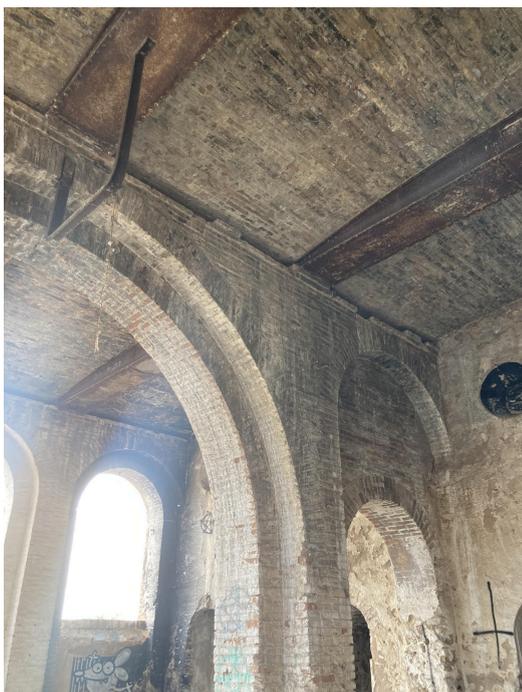
En cuanto al interior de la fábrica, presenta tres partes bien diferenciadas, dos de ellas corresponden a cada una de las entradas y que se conectan entre sí a través de una serie de arcos de medio punto. La primera sala es de forma rectangular y contiene dos nichos, uno de ellos ciego. La siguiente sala se encuentra completamente diáfana y también contiene dos nichos ciegos coronados por un óculo. En la tercera sala, a la cual se accede por medio de cuatro arcos de medio punto, se aprecia un gran arco de medio punto que guarda en su interior otros dos arcos de la misma tipología a modo de nichos y, uno más pequeño entre medias de ambos con el mismo modelo. Se intuye que este conjunto tenía la función de resguardar la maquinaria correspondiente a los hornos. Además, en esta sala se puede encontrar una habitación de pequeñas dimensiones que conecta con la sala central, y su función es desconocida. Respecto a su materialidad, las paredes están construidas en cemento, ladrillo y mampostería. El techo es de ladrillo y está reforzado por grandes vigas de hierro (figura 06).

Figura 06. Cubierta interior. (2022). Autoría propia.

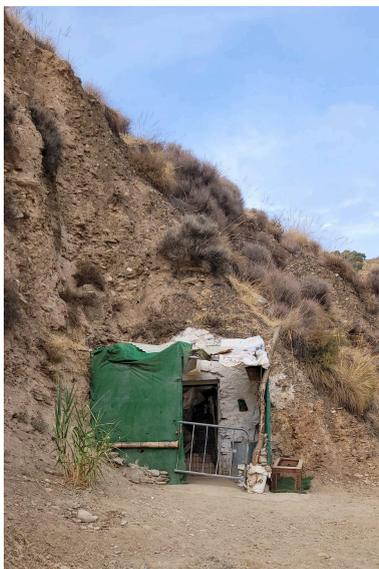
Al mismo nivel de la fábrica, en la parte superior, nos encontramos con dos edificaciones modernas a modo de propiedad privada (fg. 09). Siguiendo el sendero encontramos la continuación del muro del acueducto que marca una “ruta” que va guiando y mostrando las diferentes minas que existían, las cuales, la mayoría están cegadas y en mal estado.

Figura 09. Almacén. (2022). Autoría propia.

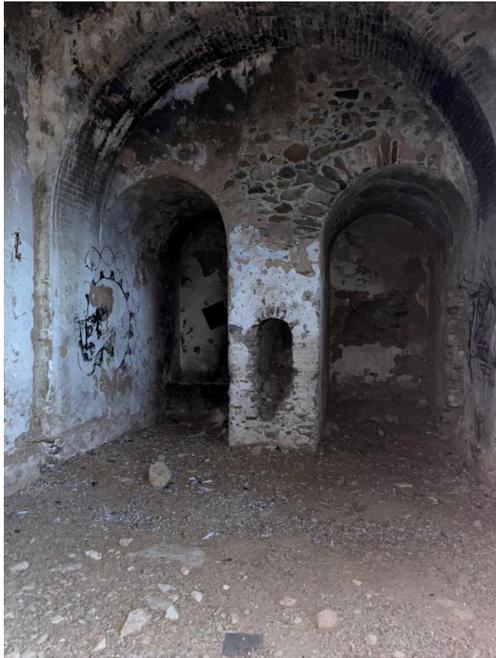
La fábrica de oro actualmente está plagada de aves y en el interior se encuentran restos de basura, paja y grafitis. Además, la mayoría de las paredes presentan indicios de haber habido fuego dentro de la estructura (ya sea por un incendio o producto del proceso de producción aurífera). En el primer piso se aprecia que tanto las paredes como los muros divisorios han sido modificados en el intento de abrir los vanos que en su día se cegaron (figura 12). Del segundo piso se conserva tan solo la parte de acceso de la que se prevé un futuro derrumbe debido a que no se conservan elementos sustentantes ni de refuerzo. El resto de muros que conformarían este segundo piso sufrieron un derrumbe por lo que este nivel cuenta tan solo con dos de los cuatro que tendría en su origen, sin contar tampoco con la techumbre original, la cual es inexistente actualmente.

Figura 12. Interior fábrica. (2022). Autoría propia

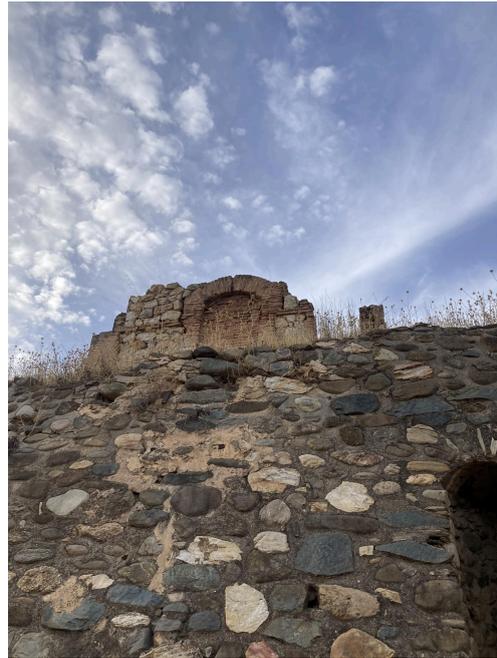
Las construcciones destinadas al almacenaje de agua como el gran depósito o las pozas (figura 13) se encuentran en buen estado en cuanto a su estructura pero su mantenimiento interior es nefasto ya que están repletos de vegetación y restos de basura.

Figura 13. Posible poza. (2022). Autoría propia.

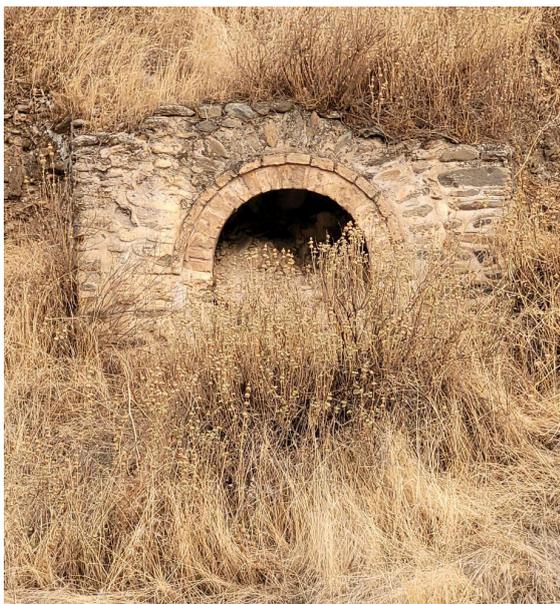
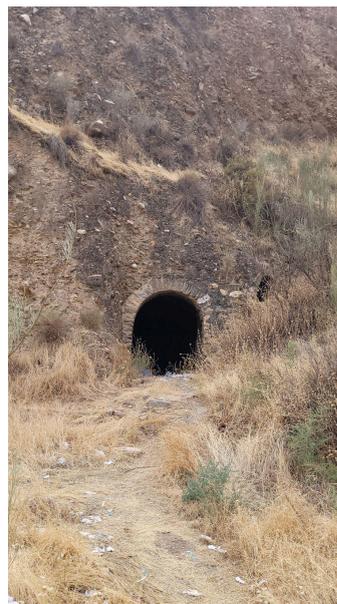
Por otro lado, las minas (figuras 14 y 15) se encuentran en su mayor parte semi-abiertas, aunque algunas siguen tapiadas desde la guerra civil. Denominamos minas semi-abiertas por la profundidad de éstas pero debido al cegado -en un nivel profundo- de ellas o por diversos derrumbes, no es posible transitar a través de las mismas. Las que tienen mayor profundidad, casi en su totalidad, presentan restos de basuras, escombros y elementos cotidianos como son colchones, juguetes infantiles, bolsas y ropas, lo que lleva a deducir que pueden estar teniendo función de refugio. Así es hasta el punto de que algunas de las minas se encuentran privatizadas mediante el uso de vallas con candados, rejas que limitan el paso a ellas y lonas a modo aislante. En otras minas de este mismo tipo, actualmente tienen función de gallinero o refugio para otros animales.

Figura 14. Entrada a uno de los túneles. (2022).
Autoría propia

Figura 15. Entrada a uno de los túneles. (2022).
Autoría propia.

El estado de las minas es pésimo, ya que, como hemos documentado, algunas se encuentran tapiadas, otras han sido abiertas y la falta de un correcto mantenimiento de las mismas hacen que se encuentren desprotegidas y consten del riesgo de desprendimiento en algún momento.

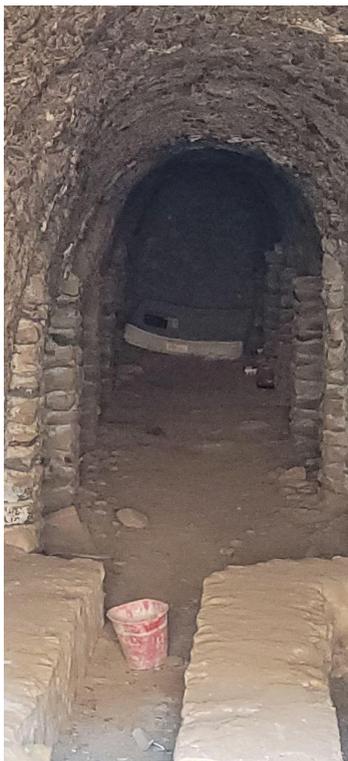
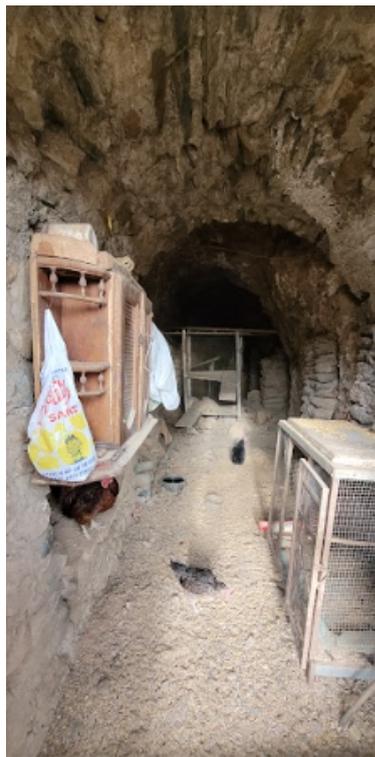
Figura 16. Interior de uno de los túneles. (2022).
Autoría propia

Figura 17. Interior de uno de los túneles. (2022):
Autoría propia.

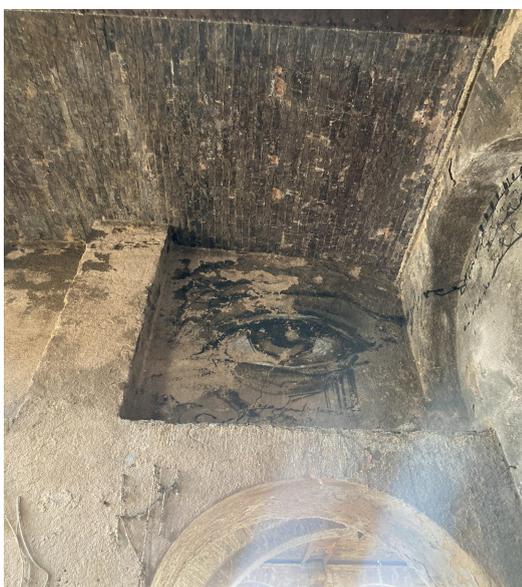
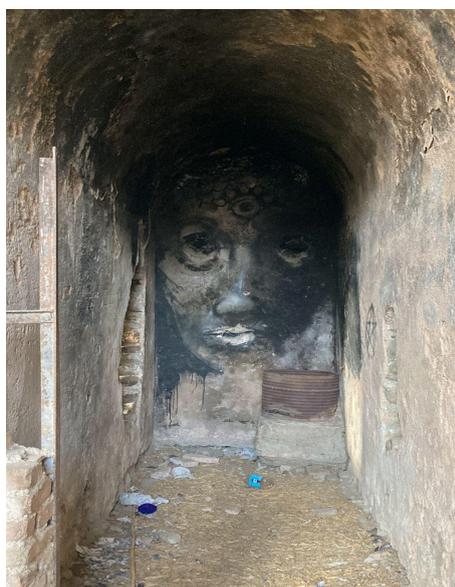
Figura 19. Interior de la fábrica, obra del niño de las pinturas. (2022). Autoría propia.

Figura 20. Interior de la fábrica, obra del niño de las pinturas (2022). Autoría propia.

Se conservarían las pinturas de El Niño de las Pinturas -como el ojo (figura 19) o la figura femenina (figura 20) que observamos en las imágenes- ya que cabe la posibilidad de que sean restauradas por el propio autor, que en varias ocasiones se ha ofrecido a realizar este tipo de intervención.

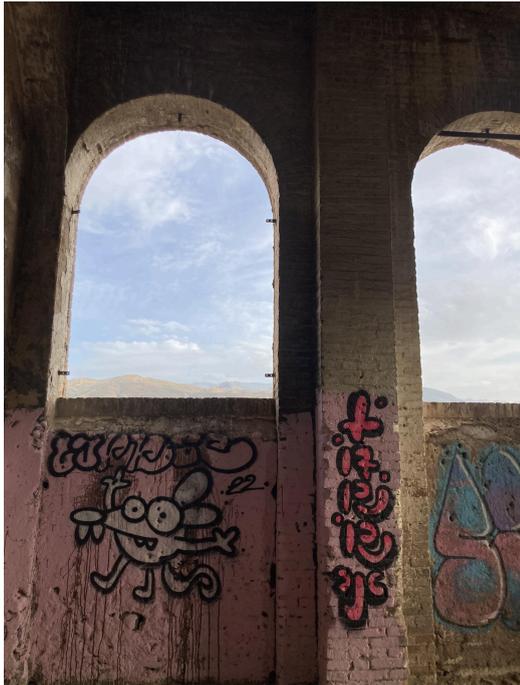
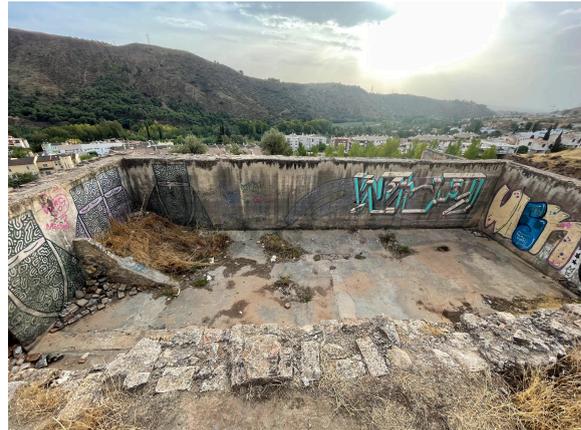
Figura 21. Graffiti en el interior de la fábrica. (2022).
Autoría propia

Figura 22. Poza. (2022). Autoría propia

En cuanto al resto de pinturas (figuras 21 y 22) que encontramos tanto en el interior como en la fachada de la fábrica y en otras superficies de los distintos elementos del conjunto, se llevaría a cabo un proceso de limpieza que asegurara su eliminación, pues consideramos que no tienen valor artístico alguno.
