SECADEROS DE LA ZUBIA

PROYECTO DE DOCUMENTACIÓN DE LOS SECADEROS
DE LA LOCALIDAD DE LA ZUBIA

**UNIVERSIDAD
DE GRANADA**

Realizado por: Ana G. Sáenz, Paula María Díaz García,
Natalia García Romero.

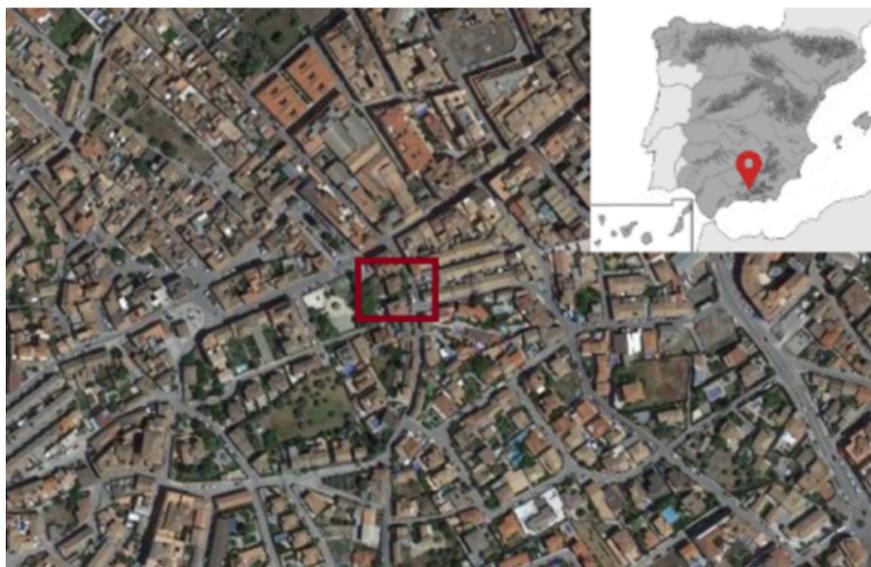
1. Secadero Calle Atarazana

El secadero de la calle Atarazana tiene una planta hexagonal irregular que se alza en dos pisos de altura. El primer piso se divide en varias estancias y la segunda planta estaba habilitada como secadero, sin compartimentar.

Consta de una cubierta a dos aguas formada por una techumbre de madera como estructura y de teja árabe que protegen al Bien del agua.

La estructura del edificio está realizada en madera y las paredes están ejecutadas en ladrillo y mampostería. Las puertas de entrada son blindadas y en madera, al igual que las ventanas. Sin embargo, para cumplir la función de secadero, en la planta superior encontramos unas celosías realizadas en ladrillo en forma romboidal.

El secadero presenta daños de diversa índole. Primeramente presentaremos aquellos relacionados con la estructura. La techumbre de madera que sustenta el techo está, por el lado derecho, totalmente destruido a raíz de un derrumbe causado por factores meteorológicos. A este fenómeno hay que añadirle además los años de la construcción, pues suponemos un grave deterioro de los materiales principales de la estructura que está realizada en madera .

Seguidamente, debido a los daños que el tejado ocasiona, se produce el desprendimiento de las tejas de éste, lo que supone un peligro para sus alrededores e incluso para sus dueños.

Por otro lado, el acceso al segundo piso se realiza a través de unas escaleras que se encuentran en mal estado, lo que imposibilita subir ya que hay posibilidades de desmoronamiento.

En nuestra entrada al interior observamos diversos factores que requieren de actuación inmediata. En primer lugar, a raíz de la falta de cubierta, la estructura ha desarrollado unas humedades que han llegado a producir incluso el crecimiento de vegetación que cuelga del techo. Seguidamente las paredes presentan unas grietas de gran tamaño que dejan ver el futuro derribe de las mismas.

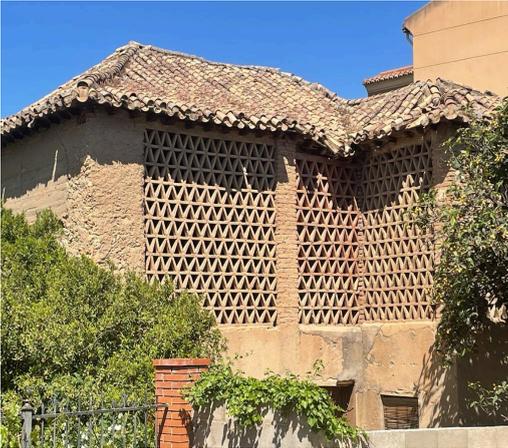
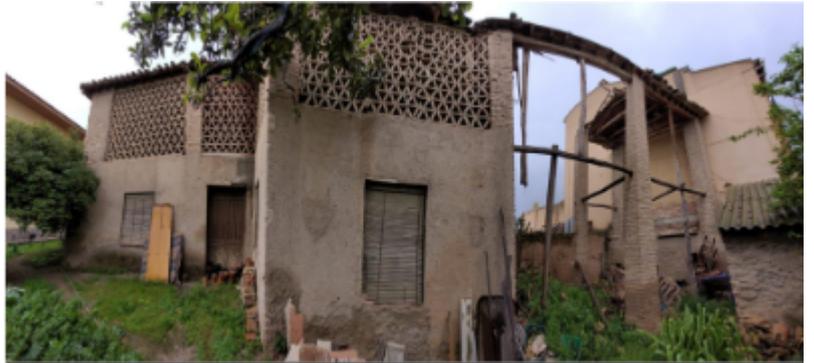
FOTOGRAFÍAS

Por último, el derrumbamiento del propio edificio, que conlleva una gran amenaza tanto para el terreno como para las casas contiguas y la propia calle.

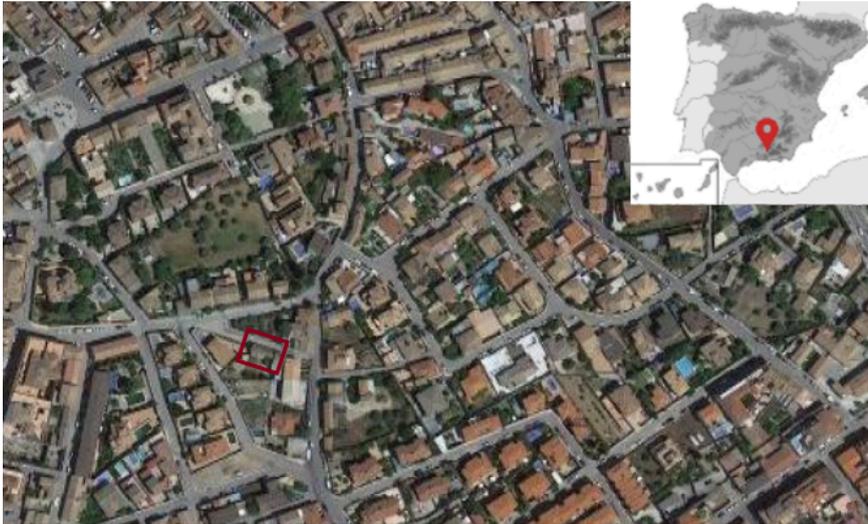
3. Secadero Calle Blasco Ibañez

El mayor factor de riesgo que muestra esta edificación es el mal estado de la cubierta, pues se aprecia claramente el deterioro y pérdida de la misma por la parte de la fachada principal. Esto implica el peligro de la caída de las tejas a la vía transitable o a la vivienda colindante, además de la entrada de humedad a la estructura. .

El mayor deterioro de las fachadas se encuentra en los marcos, tanto de los vanos como de las puertas, lo que puede contribuir a una mala estabilidad de la misma. Además cabe mencionar que la última celosía del lateral está parcialmente destruida, hecho que en 2008 ya se podía apreciar y que con el paso del tiempo ha aumentado. Este dato se sabe gracias a una fotografía rescatada del Google Maps realizada en ese año.

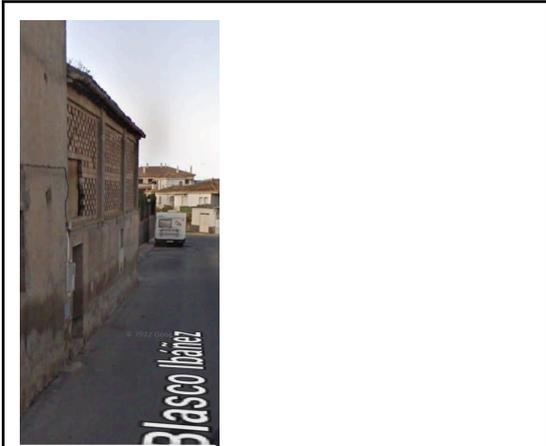
Parte lateral 2008. Google Maps

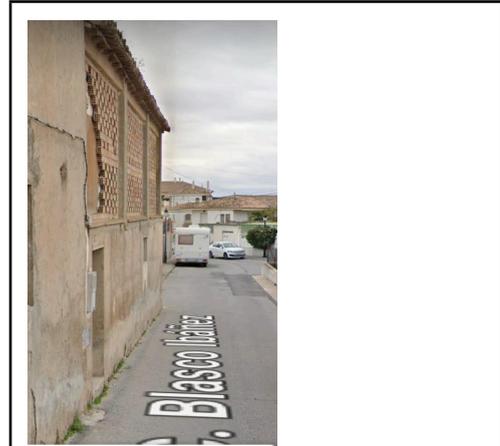
Parte lateral 2022. Google Maps

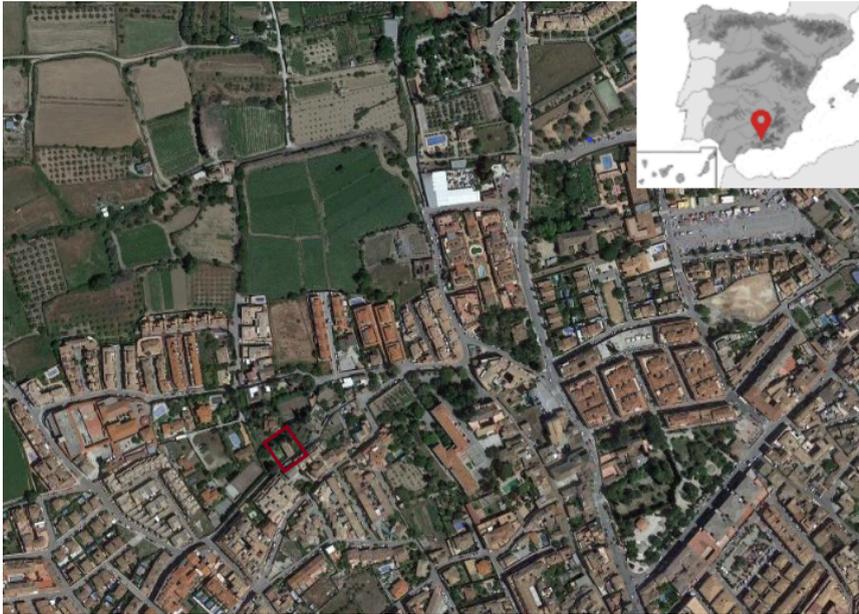
4. Secadero Calle Chana

El secadero cuenta con factores de riesgos como el mal estado en el que se encuentra la cubierta del edificio, ya que presenta una serie de daños y grietas que hacen que peligre su estructura.

Es preocupante la crecida de vegetación que se observa desde el exterior en la cubierta, pues parece haber crecido desde la estructura, lo que señala la entrada de humedad a la misma y su consecuente debilitamiento.

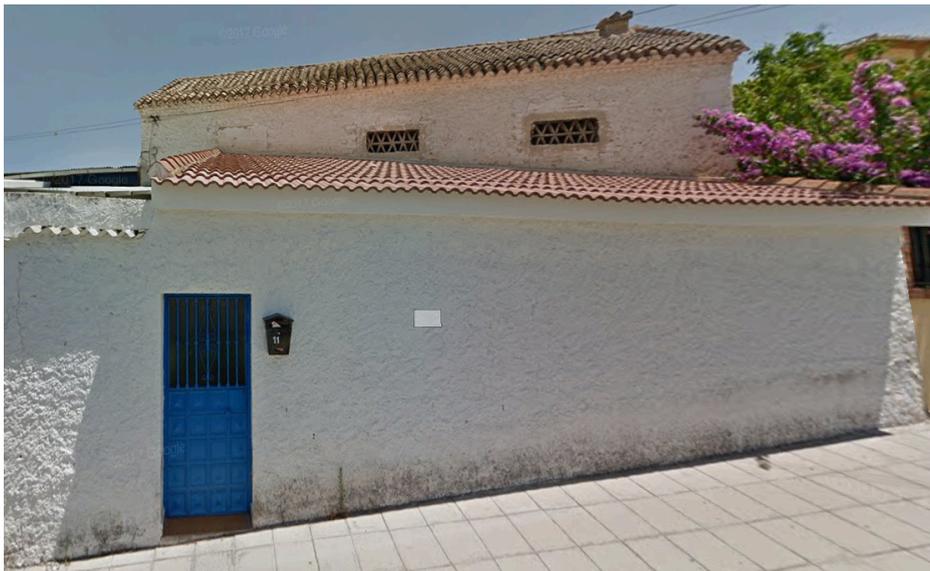
IMÁGENES

Si bien es cierto que la estructura no presenta daños visibles, los vanos están desprotegidos, pues no tienen ventanas que aíslen el interior, por lo que queda expuesto.

Por otro lado, el secadero ha perdido los elementos originales y forma actualmente parte de una vivienda, pudiendo perder sus valores patrimoniales y en última instancia, la constancia de su función originaria.

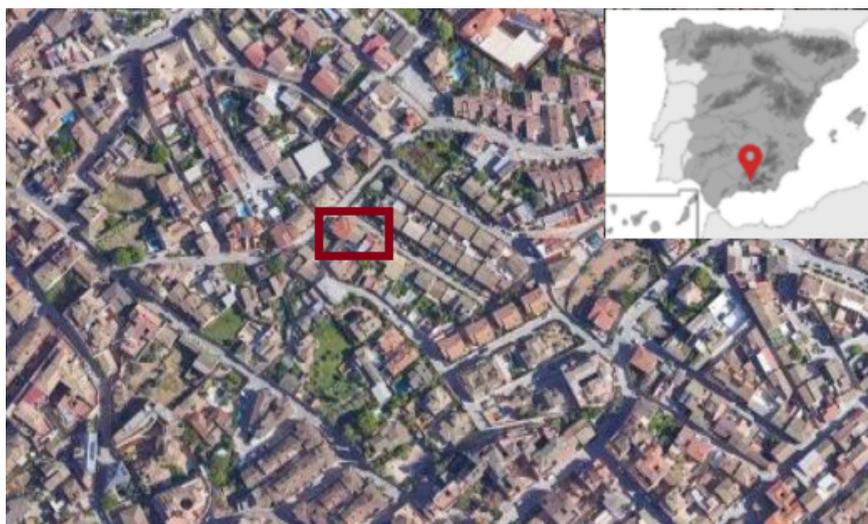
6. Secadero de la calle Granja

El principal factor de riesgo que presenta esta edificación es la desprotección de la estructura apreciada en las fachadas laterales por la ausencia de cierre total, problema que también es visible en la fachada principal. Además de presentar grandes grietas en las principales estructuras del edificio.

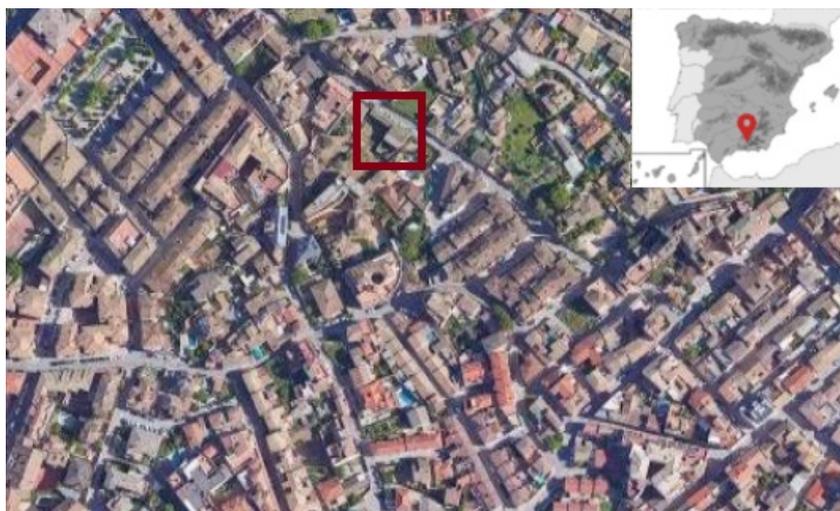
10. Secadero de la Calle las Cruces

Se puede considerar como factor de riesgo las grietas que contiene la fachada principal del edificio además de los claros daños que vemos en los ladrillos que componen los principales vanos del edificio.

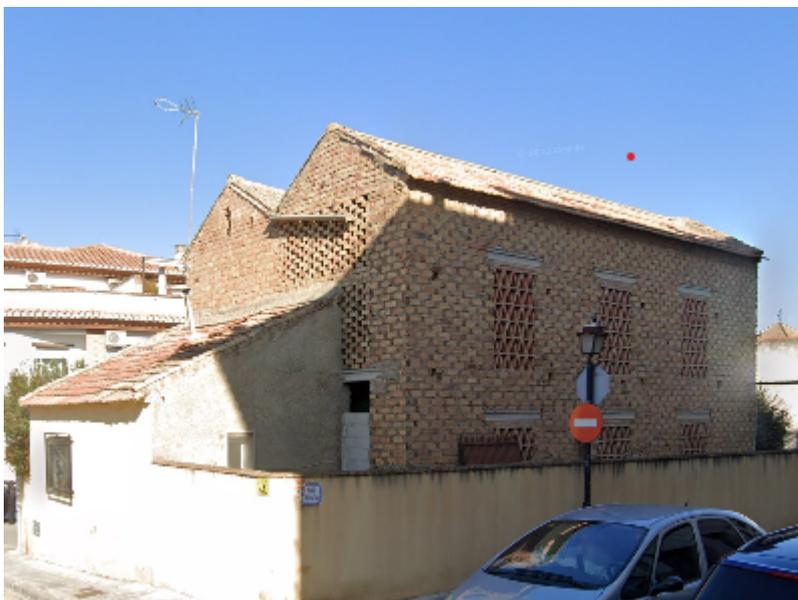
IMÁGENES

Por otro lado, la fachada trasera presenta una enredadera que cubre toda la parte inferior, pudiendo afectar internamente a la estructura.

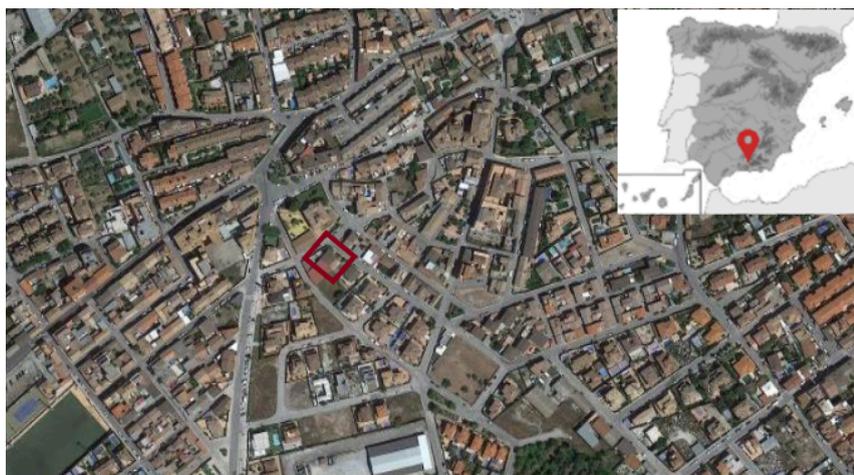
16. Secadero Calle Zamora

El secadero de la calle Zamora no presenta numerosos daños aunque cabe mencionar la desprotección de la estructura mediante los vanos descubiertos. En la fachada de la calle Zamora se aprecian claras grietas que avisan de la posibilidad del derrumbe del edificio.

Uno de los mayores daños que pueden afectar al secadero está presente en la estructura colindante, pues por la parte central se observa la ausencia de cubierta.

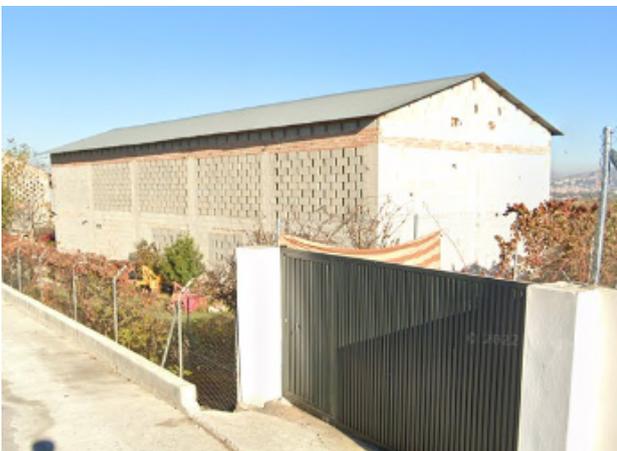
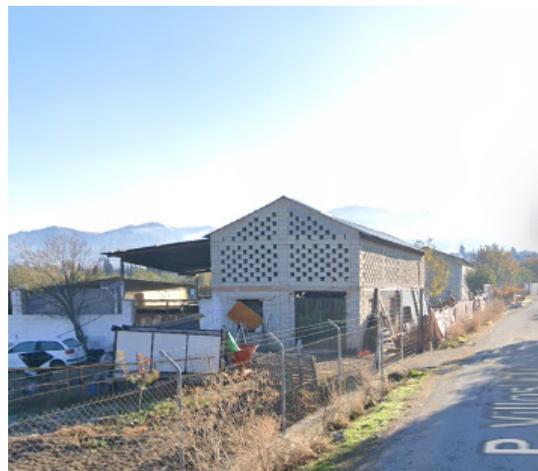
IMÁGENES

Por otro lado, la solución que se le ha dado al techo podría ser mejorable para asegurar el aislamiento del interior.

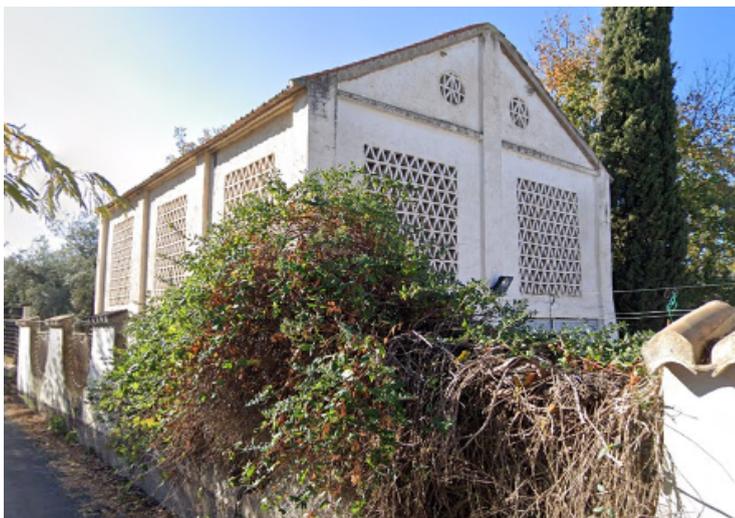
IMAGEN

La edificación se encuentra en buen estado y debido al uso del cortijo como albergue consta de un buen mantenimiento, sin embargo alrededor del secadero se encuentra abundante vegetación que podría suponer un peligro para la estructura.

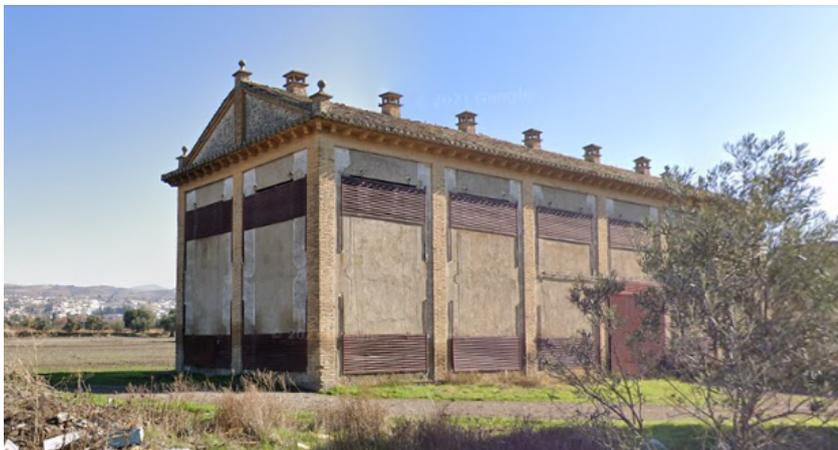
IMÁGENES

La estructura se encuentra en buen estado y bien aislada. Sin embargo, la desaparición de las celosías hace incomprensible su tipología y su pertenencia al secado del tabaco, por lo que puede ser perjudicial para sus valores patrimoniales.

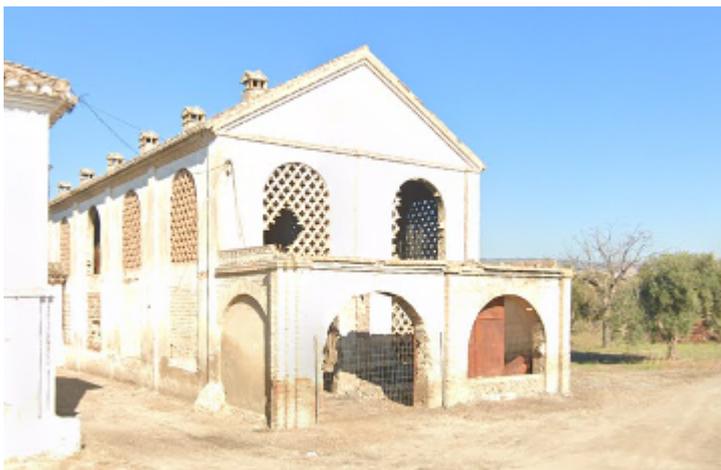
IMÁGENES

Por último, desde el recibidor se puede observar la colocación de distintos bienes muebles, que dejan ver un estado de abandono en este secadero.

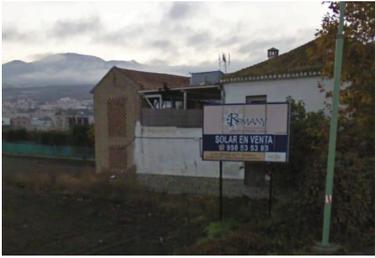
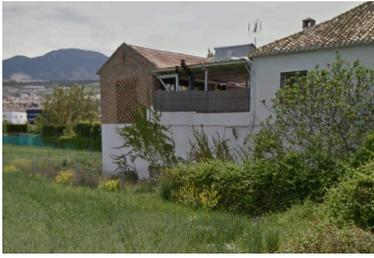
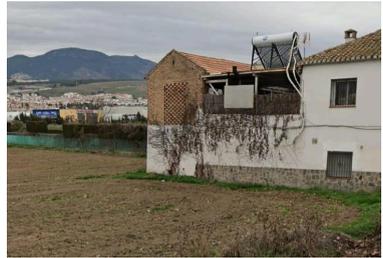
FOTO HISTÓRICA

Por otro lado, la fachada trasera presenta una enredadera que cubre toda la parte inferior, pudiendo afectar internamente a la estructura.

<p>Fachada posterior, 2008. Google Maps.</p>	<p>Fachada posterior, 2012. Google Maps.</p>	<p>Fachada posterior, 2022. Google Maps.</p>
