PROYECTO DE RESTAURACIÓN
Y CONSERVACIÓN DEL PATRIMONIO HERIDO

**UNIVERSIDAD
DE GRANADA**

Realizado por: Paula María Díaz García,
Natalia García Romero, Ana G. Sáenz

El bien objeto de estudio es la Antigua Fábrica de oro, situada en Lanchas del Genil (Granada), actualmente propiedad privada (Ávila Rojas).

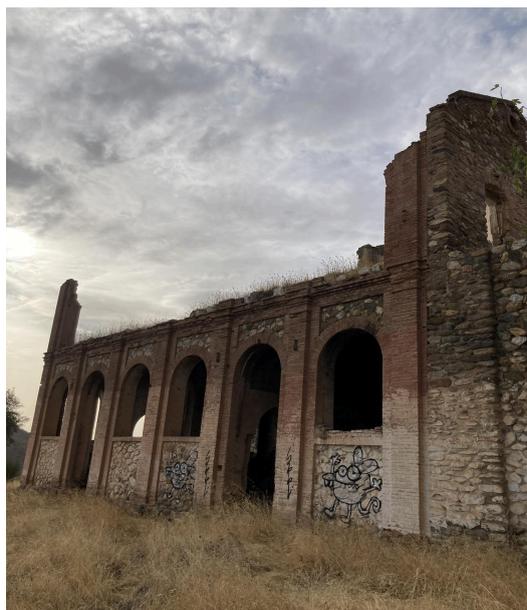
Figura 05. Vista fachada principal lateral de la fábrica.(2022). Autoría propia.

La fachada principal (fg. 05) que se encuentra en el lateral derecho, contiene en el primer cuerpo dos entradas principales abiertas en un arco de medio punto rematadas por un dintel en mampostería y ladrillo. Las entradas se encuentran flanqueadas por cuatro vanos que siguen el mismo modelo que las dos entradas. Estos vanos se encuentran separados entre sí por pilastras adosadas al muro. El segundo cuerpo podría haber contenido una galería de arcos corridos siguiendo el modelo de las fachadas fotografiadas en 2015, de las cuales no se conserva ninguna (figura 04).

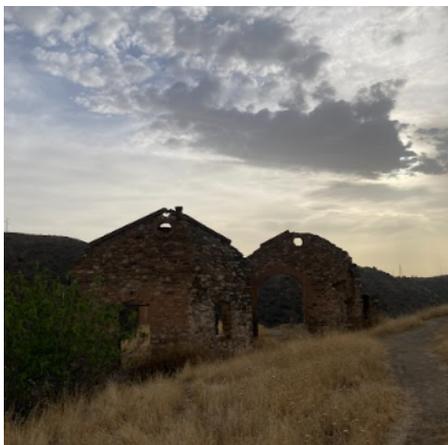
Figura 07. Planta superior fábrica (2022). Autoría propia.

Al segundo piso se accede por unas escaleras de piedra situadas en la parte posterior de la fábrica. Del segundo piso tan sólo se conservan las dos portadas de acceso. La principal se abre en un arco de medio punto rematada por óculo central que, se intuye que se situaba en un frontón triangular que apenas se conserva. La segunda entrada, de menor tamaño, se sitúa a la izquierda de la principal y se abre en un arco de medio punto. A ambos lados de las puertas de entrada se aprecian vanos que siguen el mismo modelo, cuya función sería las de ventana. Al igual que el piso inferior, el superior también está realizado en mampostería y ladrillo.

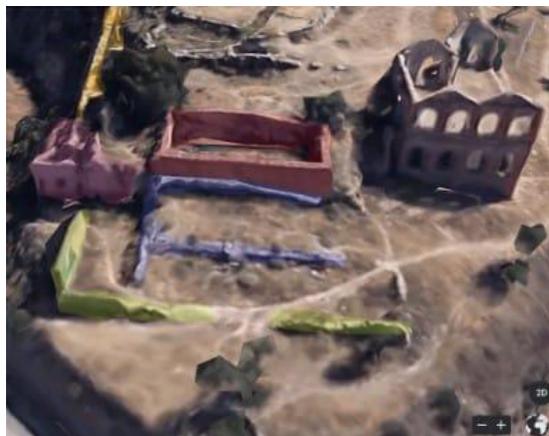
Figura 08. Conjunto de edificaciones diferenciadas. (2022). Google Earth.

Al mismo nivel que la fábrica, a mano izquierda se observa una edificación prácticamente destruida (fg. 08, edf. azul), pero, gracias a unas escaleras se puede intuir que constaba mínimo de dos plantas. A su izquierda se encuentra otra edificación (fg. 08, edf. rosa) de la que sólo se conservan dos accesos a través de arcos de medio punto y una pequeña sala rectangular. En el interior de ésta, se intuye que conectaba con una de las minas principales. Esta estructura colinda directamente con el acueducto (fg. 08, elm. amarilla) de época romana. A los pies de la colina se encuentra una estructura de piedra a modo de muro (fig 08, elm. verde) que recoge esta parte del conjunto. Aunque actualmente no se encuentra uniforme, debido a su aparición por el resto de todo el terreno que

Tras la subida de las escaleras, en el terreno superior, a mano izquierda se encuentra un gran depósito para el almacenaje de agua (fg. 08. elm. rojo), un pozo y otro depósito de menor tamaño.

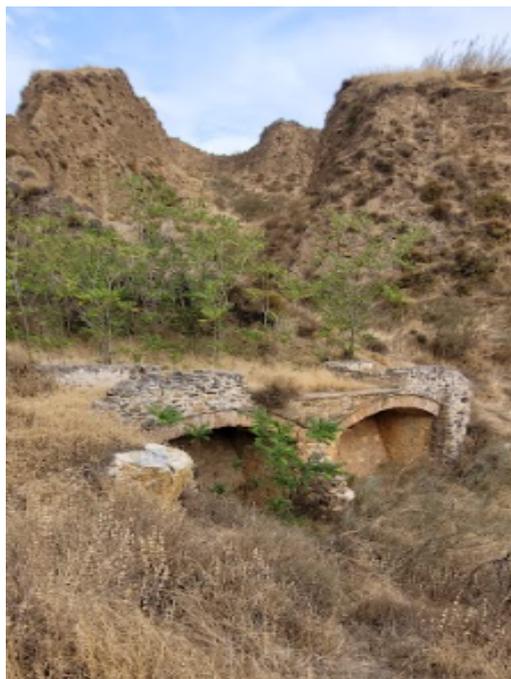
Figura 10. Lavaderos del Sol. (2022). Autoría propia.

Paralelo al recorrido realizado para cercar el conjunto, hacia el norte, se encuentran los *Lavaderos del Sol* (fg. 10), los cuales incluimos de una forma independiente al conjunto (por su lejanía) objeto de estudio, aunque cabe mencionar que tanto los *Lavaderos* como una estructura independiente (fg. 11) localizada en la colina inferior a la que se encuentra el conjunto central, debieron haber sido realizadas en la misma época ya que siguen el modelo de materiales de construcción y estética.
